relazione tecnica  
**INSIEME 1**  
**PARCINES HUBEN**

INSIEME NR.:1

## 2 ELEMENTI- DESCRIZIONE DELL'INSIEME

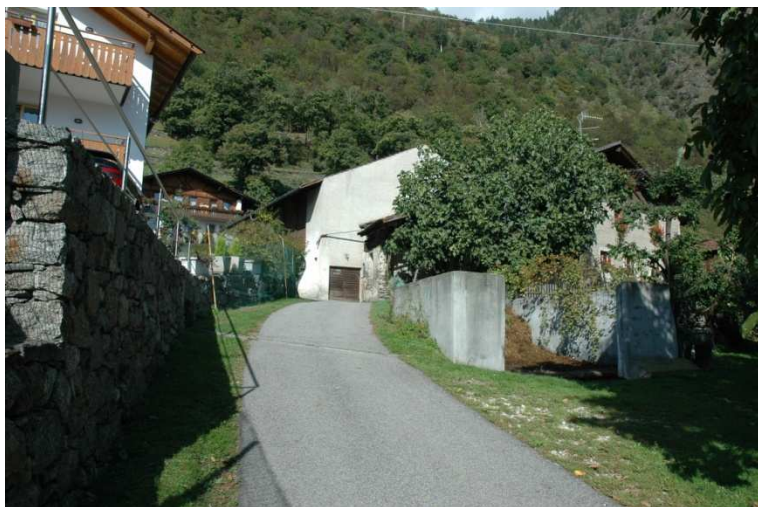
**Abb.1**  
Prantlhof

Maso storico con ex cucina a focolare aperto( volta nera) con volta del XVI secolo o prima. Nel sottotetto si trovano aperture finestrate barocche con tapparelle di legno incassate nel muro parzialmente conservate. Finestre in parte degli anni 1920. La parte agricola risale all'anno 1966. Stube attorno al 1750. Cantina del XV-XVI secolo. In un eventuale ristrutturazione o riadattamento adattare la strada d'accesso a veicoli di più grandi dimensioni. I terrazzamenti verso la montagna con i muri a secco ed i castagni sono parte dello spazio del maso e quindi parte fondamentale dell'insieme e rispecchiano il paesaggio culturale contadino.

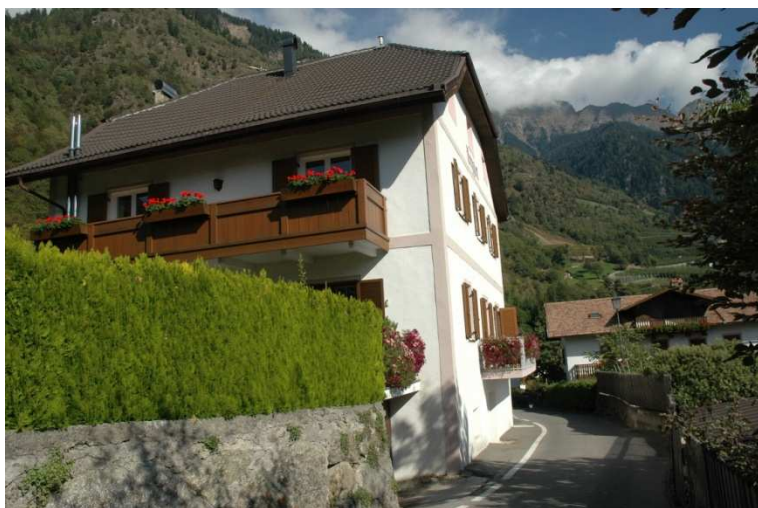
**Abb.2**  
Berggütl f

Costruzione a doppio volume, con il bugnato liscio a livello di piano, aggiunta di balconi non molto ben riuscita. In una ristrutturazione maggiore un'eliminazione dei balconi è inevitabile per la rivalutazione del concetto storico.

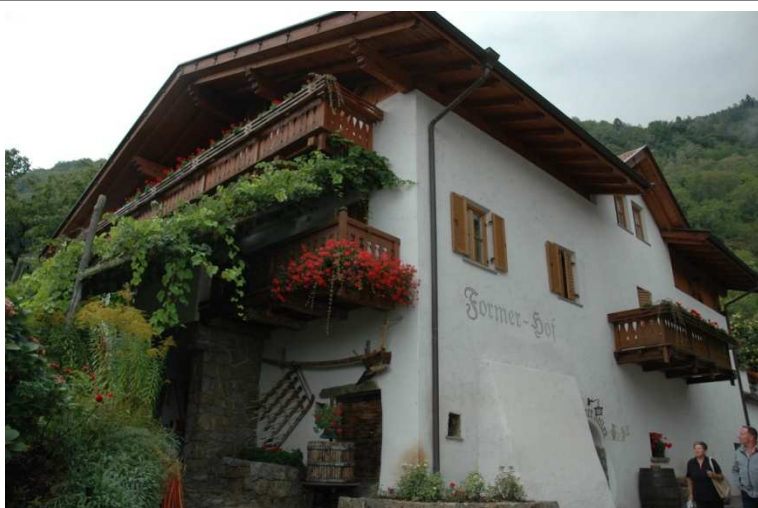
**Abb3**  
Formerhof

Maso tipico della bassa Val Venosta ristrutturato ossia ampliato in tempi recenti per fini residenziali. Mantiene le sue proporzioni classiche. Le dimensioni delle finestre sono adattate al patrimonio storico. La struttura di base storica deve essere mantenuta. La parte posteriore sopraelevata è recente ed eventuali ampliamenti devono essere aggiunti qui. I terrazzamenti verso la montagna con i muri a secco ed i castagni sono parte dello spazio del maso e quindi parte fondamentale dell'insieme e rispecchiano il paesaggio culturale contadino.

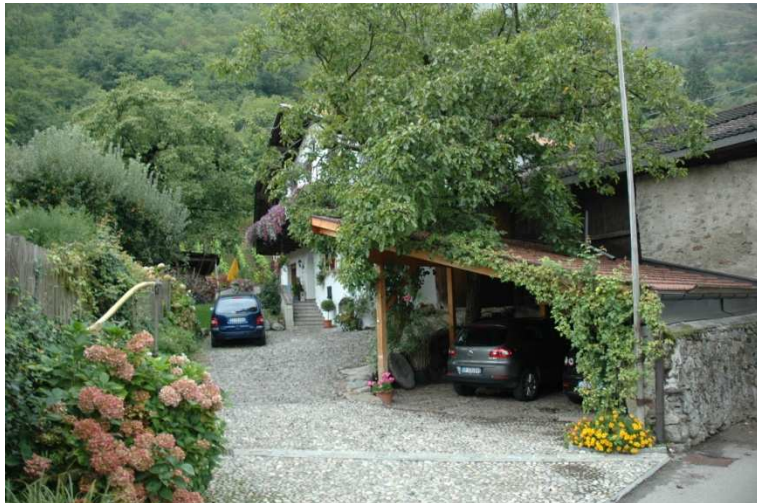
**Abb.4**  
**Oberschönweger**

Maso imponente a più piani con fienile a lato della strada, muro a secco a lato della strada e croce sulla strada. Noce davanti alla casa definisce il maso contadino. Giardino della casa.

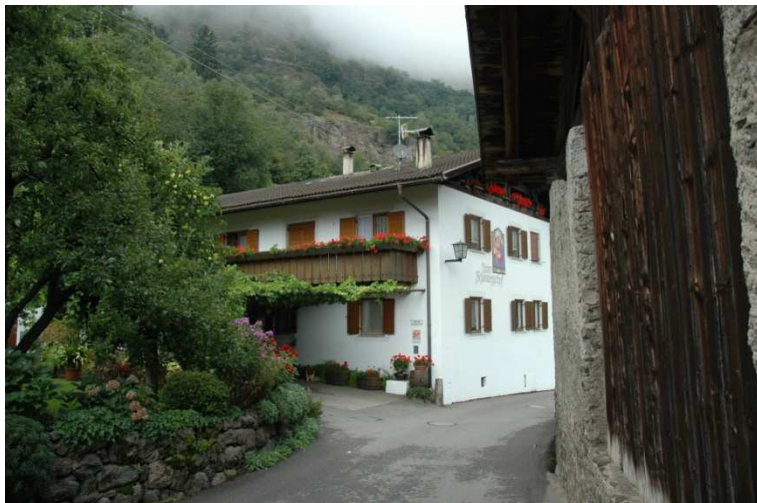
**Abb.5**  
**Unterschönweger**

Maso contadino con parte agricola aggiunta definisce la strada che qui presenta una leggera curva. Questo allineamento è vincolante anche per il futuro.

La parte posteriore del fienile può anche essere trasformata in maniera volumetrica ossia dislocata. Giardino della casa, muri a secco, castagni.

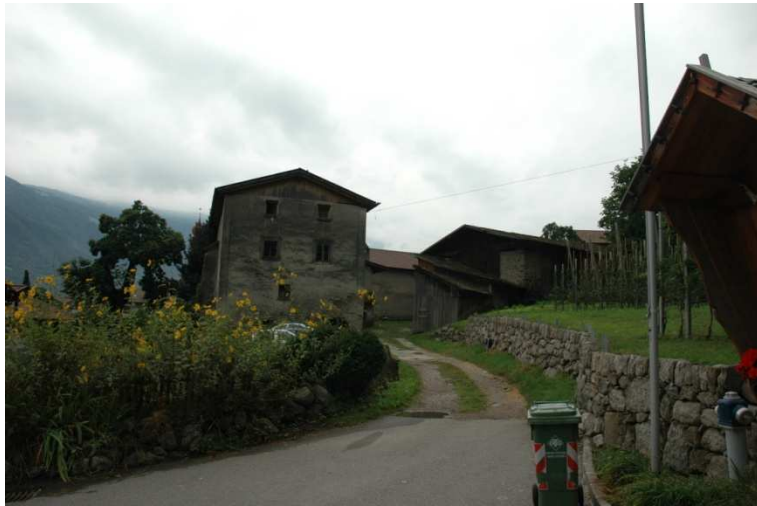
**Abb.7**  
**Hochhueb**

Maso posto sotto tutela delle belle arti con edifici secondari. Fienile tipico con muro in faccia a vista, intelaiatura storica del tetto, copertura a tegole. Diversi non importanti corpi di fabbrica aggiunti ed ampliamenti nella parte agricola possono essere demoliti e ricostruiti. Il mantenimento del passaggio pedonale nell'attuale andamento ha priorità.

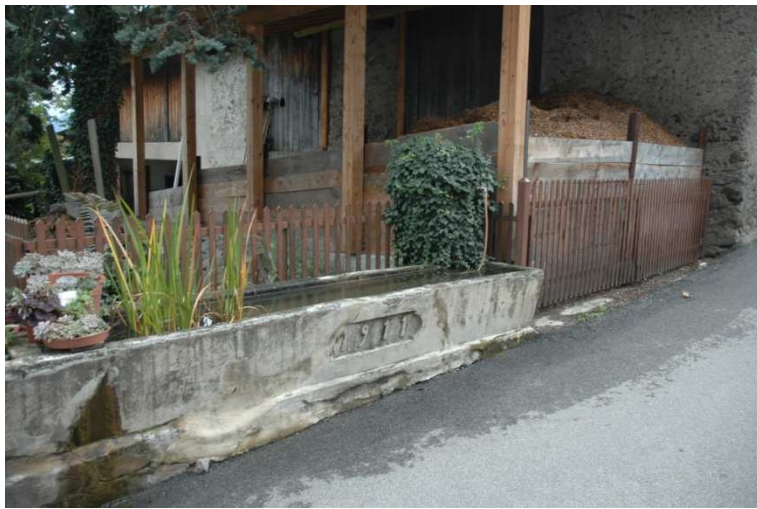
**Abb.8**  
**Brunnen beim Unterschönweger**

Le fontane ancora esistenti, testimoni dell'approvvigionamento idrico, sono elementi importanti dell'insieme e devono essere mantenute in quanto tali, o essere restaurate.

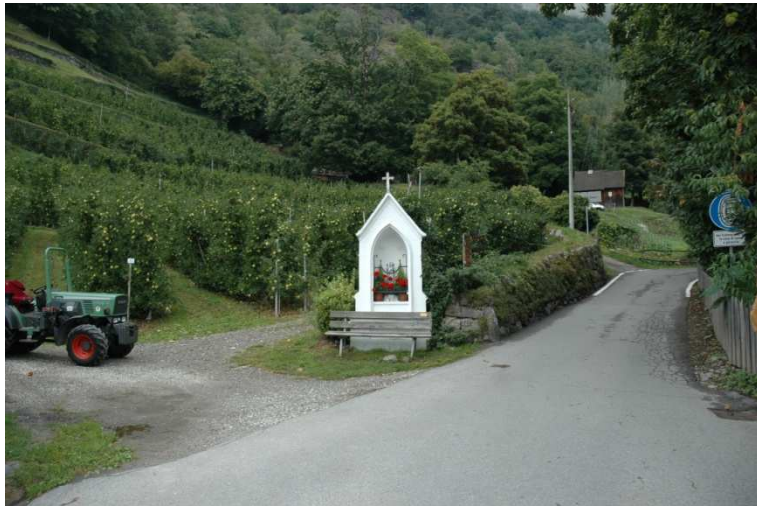
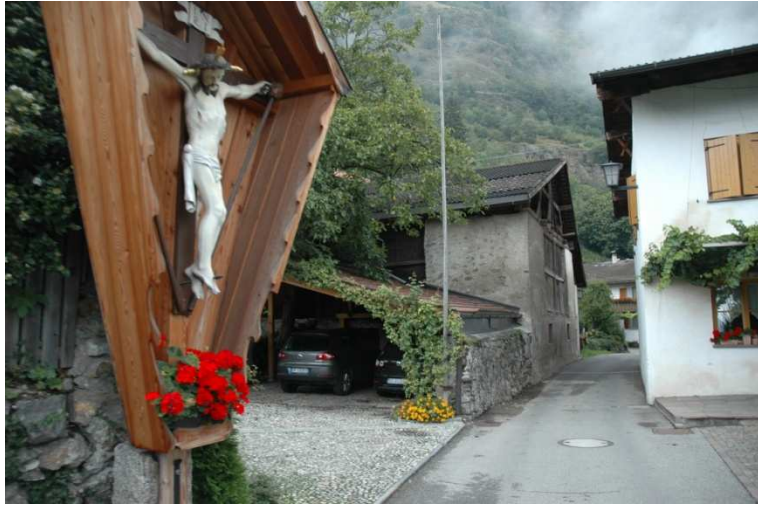
Le croci sulla strada sono testimoni della fede e contemporaneamente linee di riferimento all'interno del paesaggio culturale e quindi aiuti per l'orientamento della popolazione. Sono elementi importanti nell'insieme e assolutamente da preservare anche se non sono posti sotto tutela delle belle arti .
